Det brenner!

Avfallskonferansen Midt-Norge 2023

Ole Erik Holbø, økonomidirektør

Papiranlegg i Trondheim brant ned til grunnen

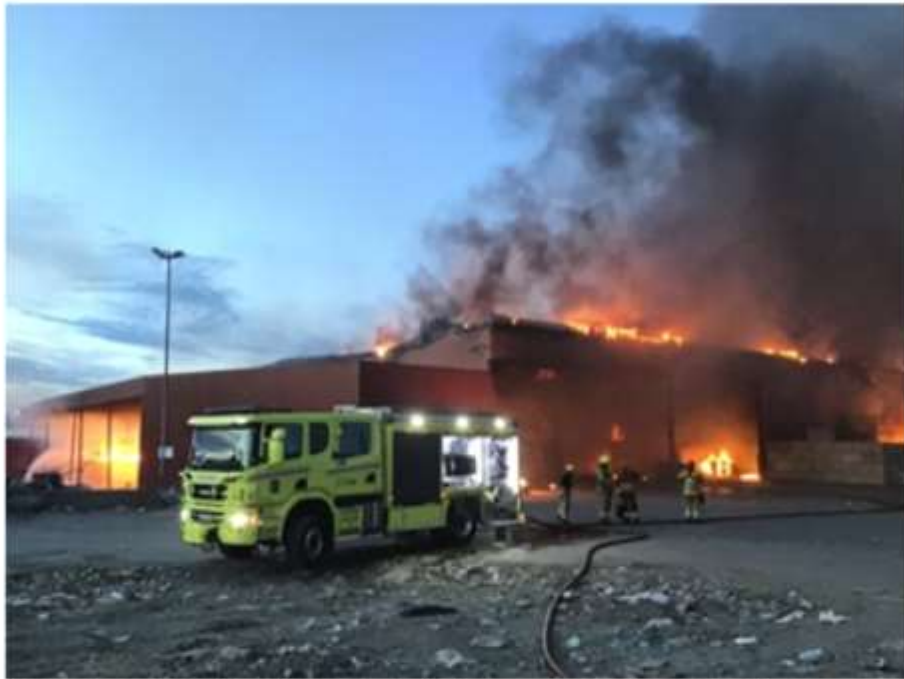
Papiranlegget sto ikke til å redde i storbrannen. Foto: Trøndelag Brann- og redningstjeneste

Natt til torsdag brant Retura TRVs papiranlegg på Heggstadmoen.

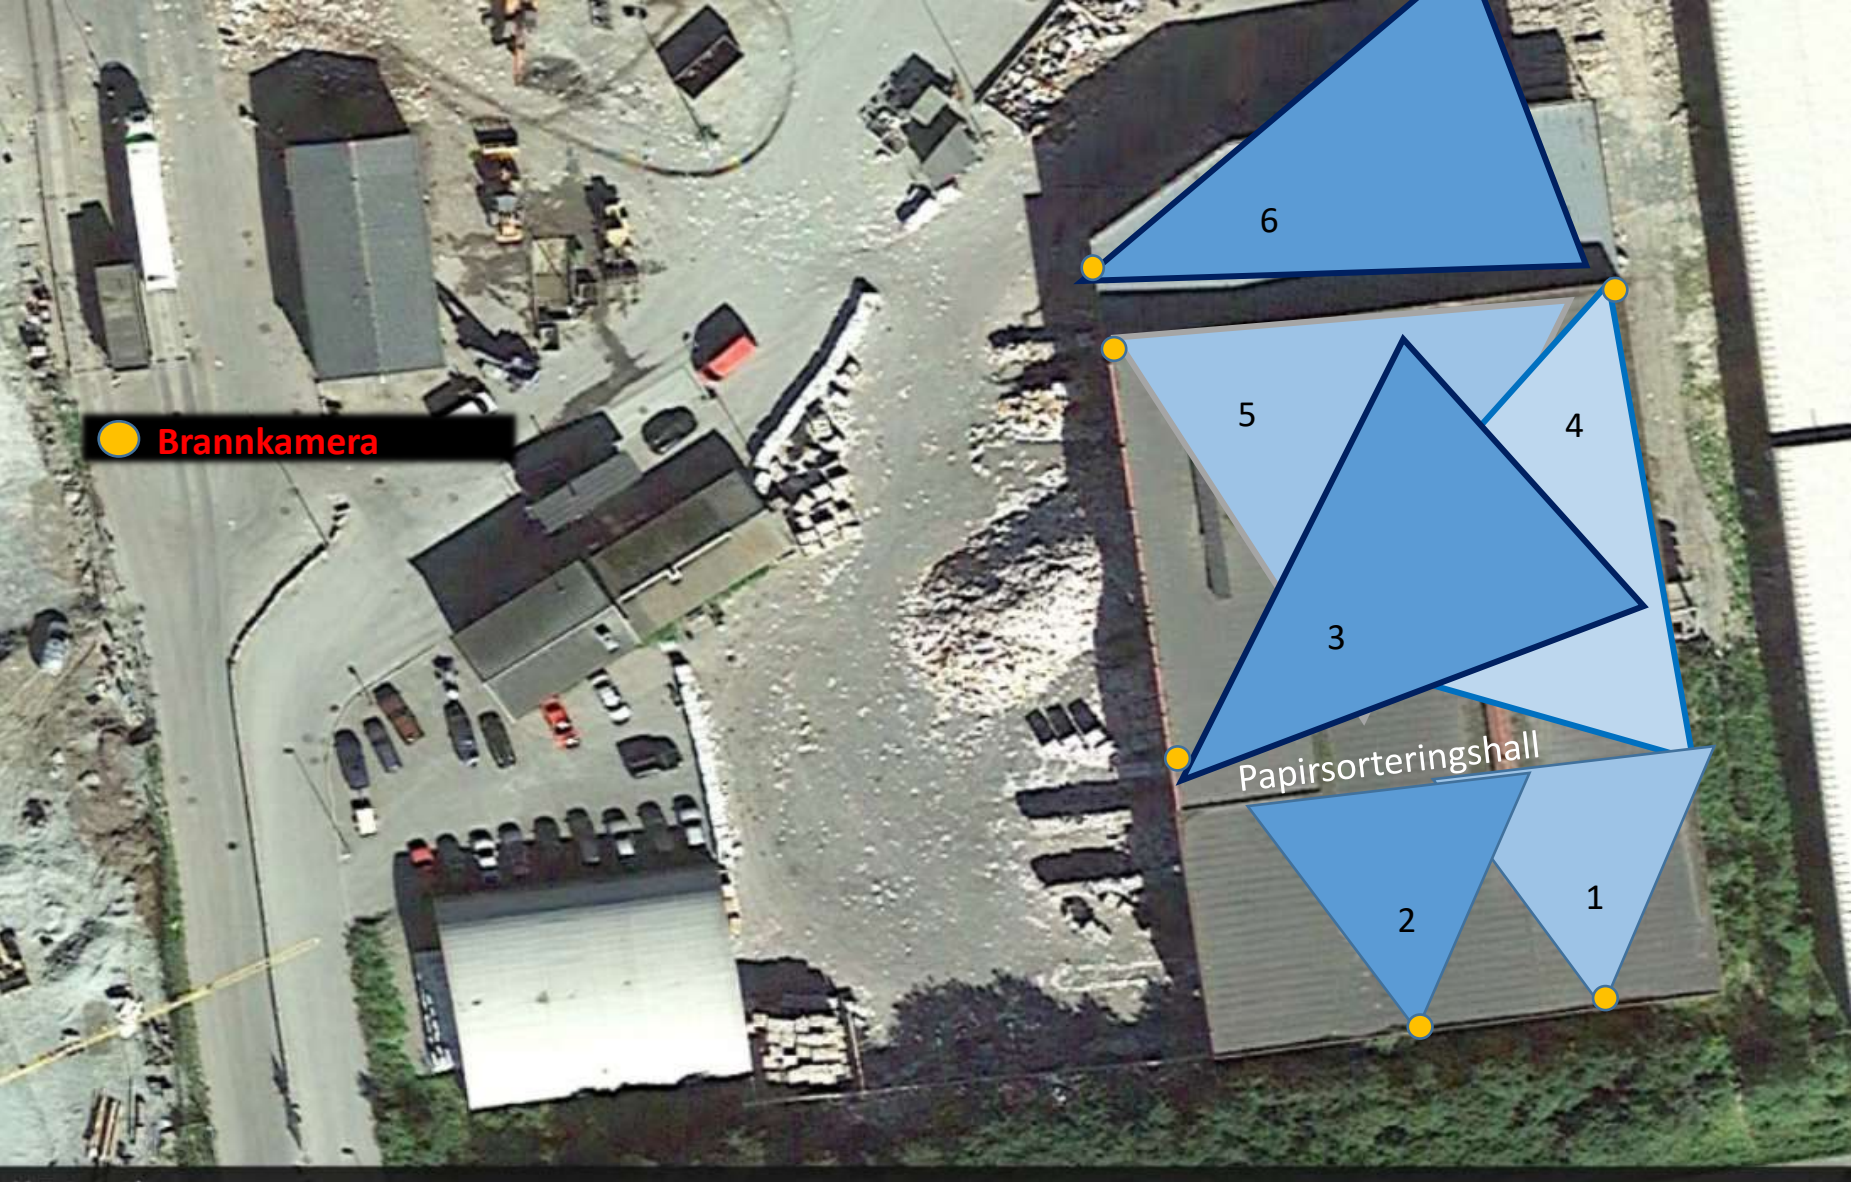
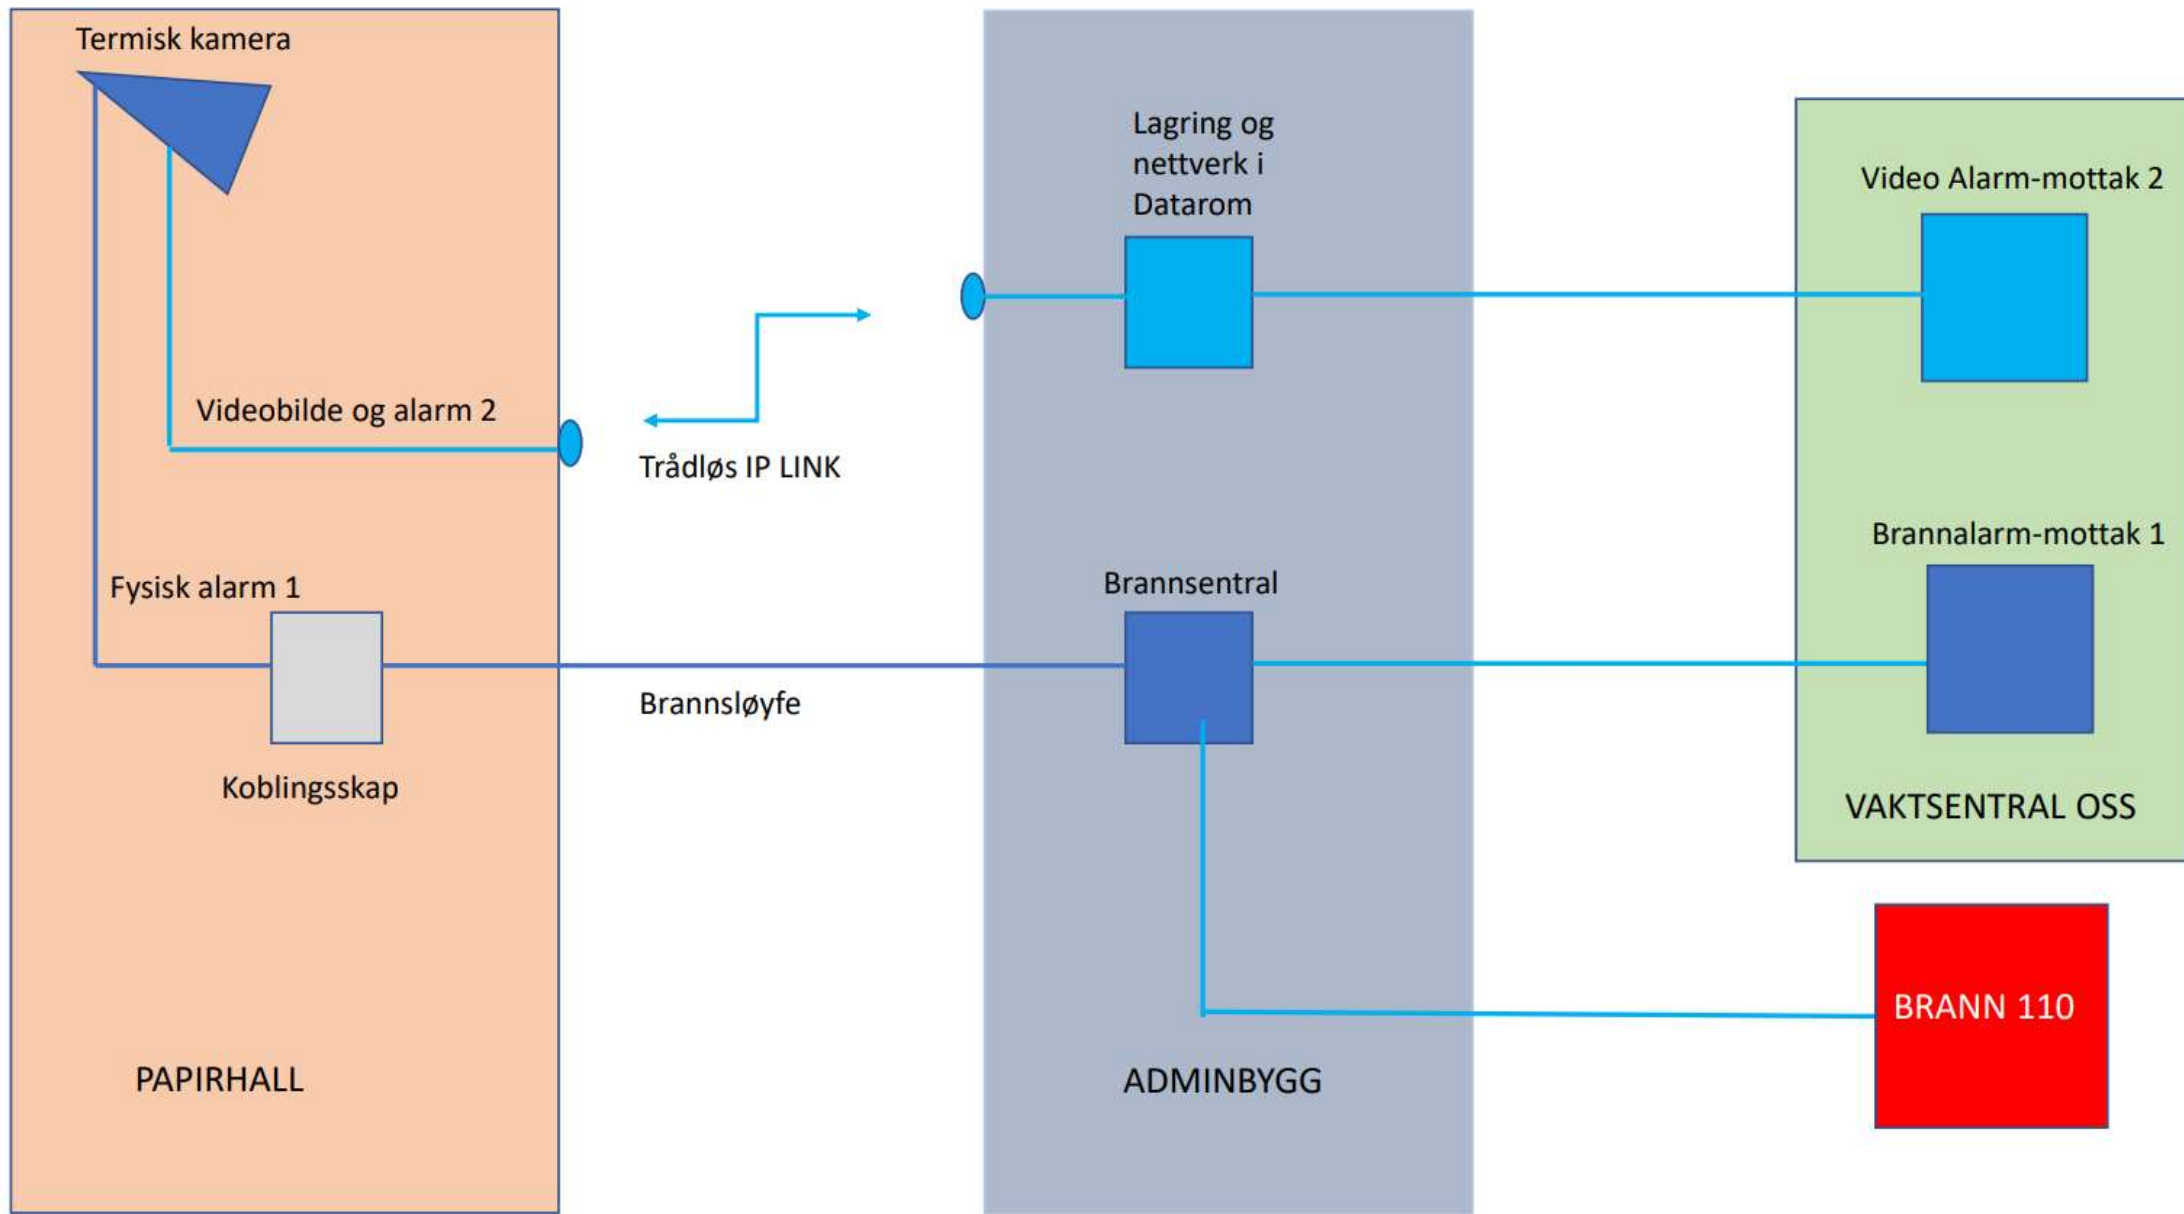
Papirhall:

- Natt til Kristi himmelfartsdag 2022 brenner papiranlegget på Heggstadmoen
- Varslingsanlegget virker ikke, brannvesen varsles av forbipasserende
- Når Trøndelag brann- og redning ankommer stedet har brannen utviklet seg, bygget er fullstendig overtent
- Brannårsak er sannsynligvis selvantennning pga. varmgang i lithiumbatteri (uønsket gjenstand i papirfraksjonen)
- TRV Gruppen (morselskap) og Retura TRV er forsikret med fullverdiforsikring av bygg, dekning for MIL (maskin, inventar og løsøre) som skal erstatte tapt sorterings- og presseutstyr, samt en avbruddsforsikring (dekker tapt fortjeneste) som gjelder for hele konsernet

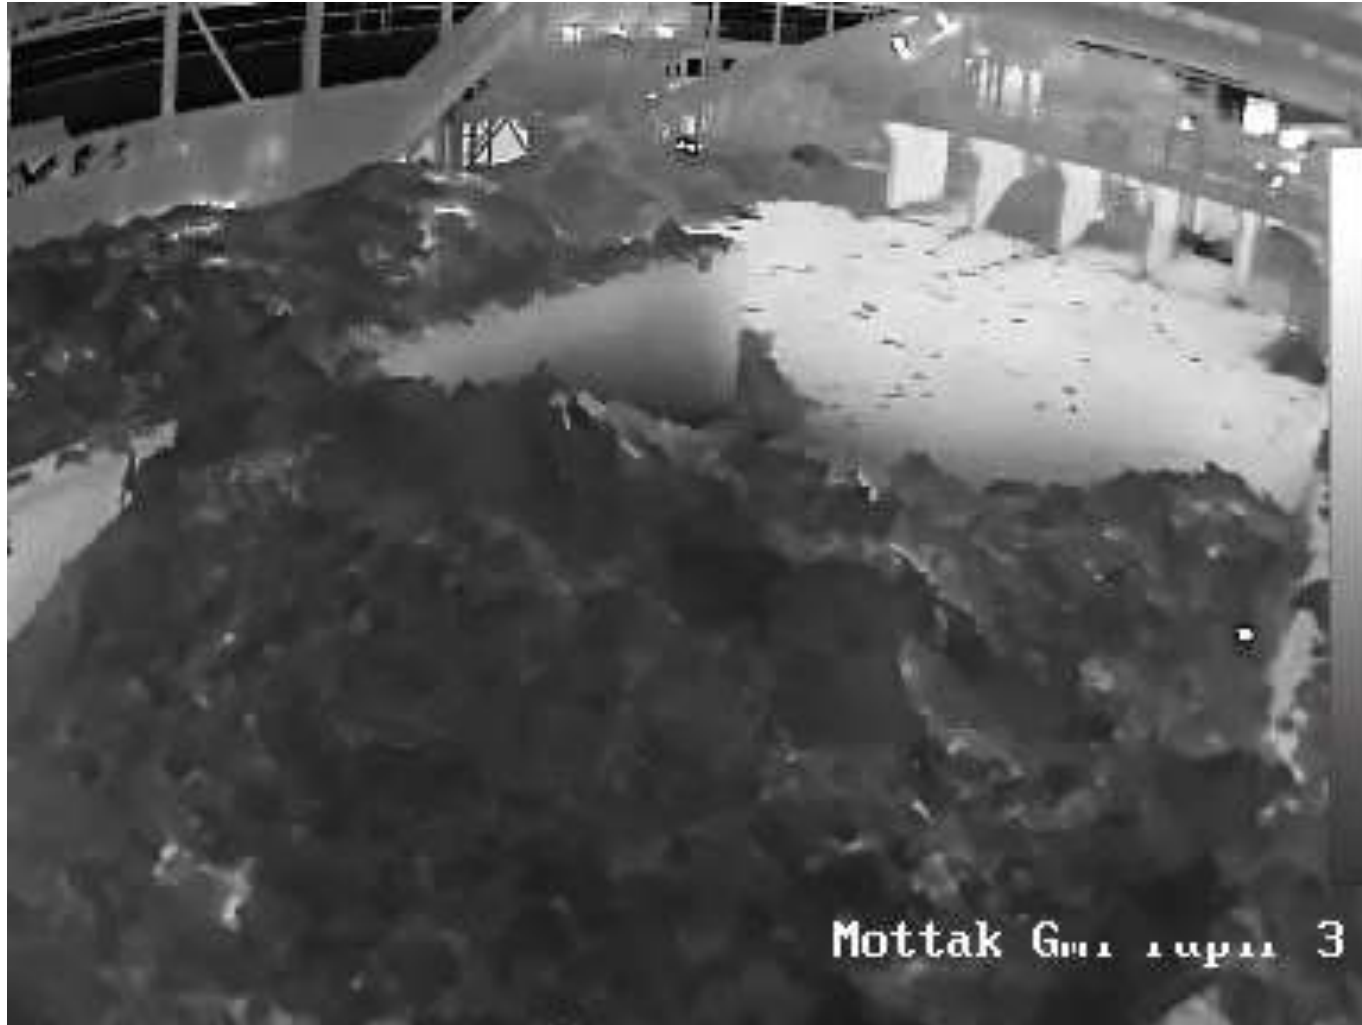
På grunn av en feil varsler ikke termiske kamera, men evner å gjøre opptak av brannforløpet inntil kameraene smelter...Hele brannforløpet tar 1 time og 24 minutter før overtenning inntreffer:

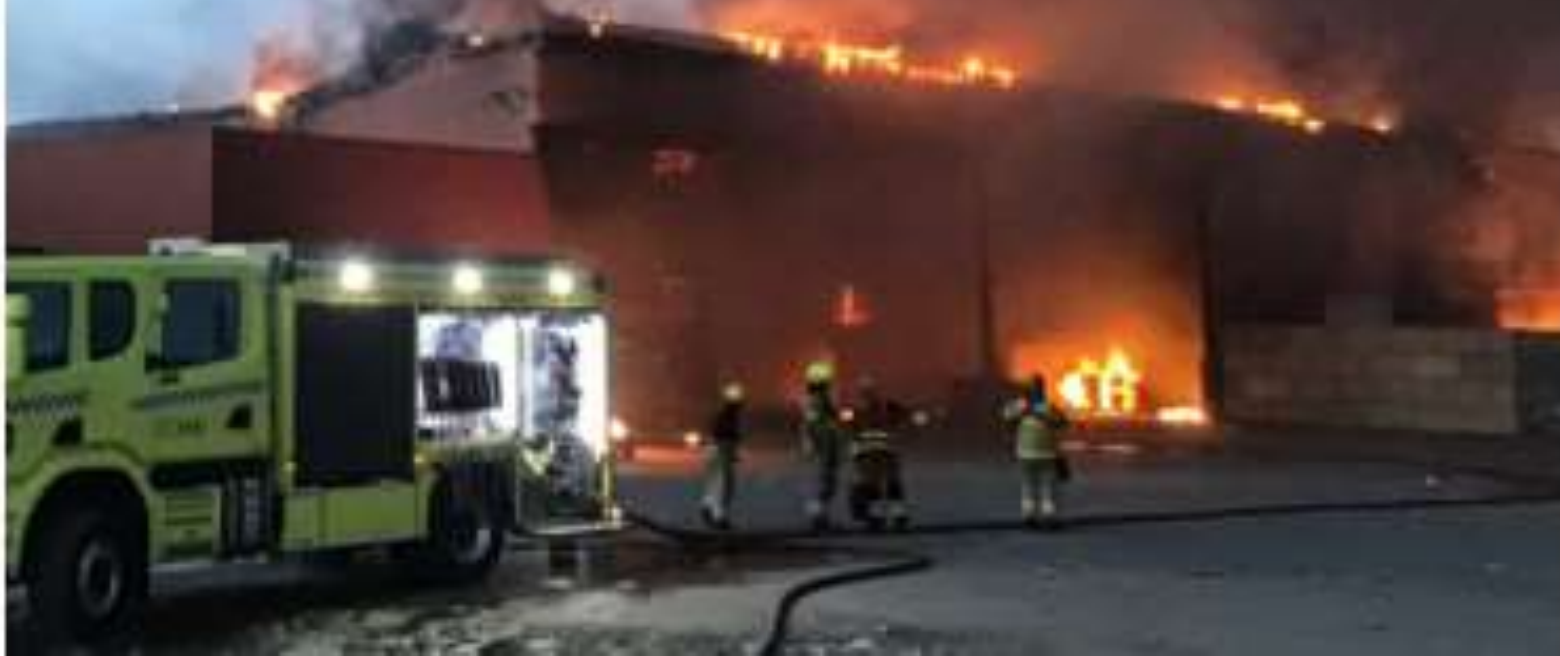
VARMT: Brannmannskop fra fire stasjoner rykket ut da papirsorteringsanlegget på Heggstadmoen brant ned natt til 26. mai ifjor. Foto: Trøndelag Brann- og redningstjeneste.
